| Marka / Model: | PEUGEOT 3008 1.6 HDi ACTIVE / 2016 |
| Paket: | KAYSERİ ÖZEL EKSPERTİZ PAKETİ |

TARAFSIZ | DETAYLI | PROFESYONEL | OTO EKSPERTİZ KURULUŞU | 0212 854 33 33 | eftotoekspertiz.com
*****S | 34*****5 | 29.06.2022 | No: 293432 | TSE: 38-HYB-3792

29.06.2022 Tarihli Ekspertiz Bilgileri

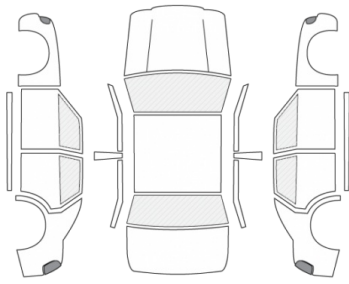
| KONTROL NOKTASI | ? NOTLAR |
|---|---|
| ➤ TAVAN | ORJİNAL [50 - 90] ., yan cam tavan |
| ➤ KAPUT | ORJİNAL [50 - 90] ., Taş izleri var, çizik var |
| ➤ SOL ÖN ÇAMURLUK | ORJİNAL [50 - 90] Ezik ve gamzeler var, ., çizik var, Taş çarpma izleri var. |
| ➤ SOL ÖN KAPI | ORJİNAL [50 - 90] Ezik ve gamzeler var, ., Taş izi var, çizik var |
| ➤ SOL ARKA KAPI | ORJİNAL [50 - 90] Ezik ve gamzeler var, ., taş izi var, çizik var |
| ➤ SOL ARKA ÇAMURLUK | ORJİNAL [50 - 90] ., ezik ve gamzeler var, çizik var, Taş izi var |
| ➤ SAĞ ARKA KAPI | ORJİNAL [50 - 90] Ezik ve gamzeler var, ., hasar var, parça üzerinde rötuş işlemi var, çizik var, Taş izi var |
| ➤ SAĞ ÖN KAPI | ORJİNAL [50 - 90] Ezik ve gamzeler var, ., taş izi var, çizik var |
| ➤ SAĞ ÖN ÇAMURLUK | ORJİNAL [50 - 90] Ezik ve gamzeler var, ., çizik var, Taş çarpma izleri var. |

Detay 1: ARACIN MUHTELİF YERLERİNDE EZİK VE ÇİZİKLER VAR
